DAS WATTENMEER HAT NUN EIN KORSETT

Die Felswand hinter der abl-Liegenschaft an der Luzerner Sagenmattstrasse ist saniert und die Sturzgefahr gebannt. Die Arbeiten konnten termingerecht abgeschlossen werden.

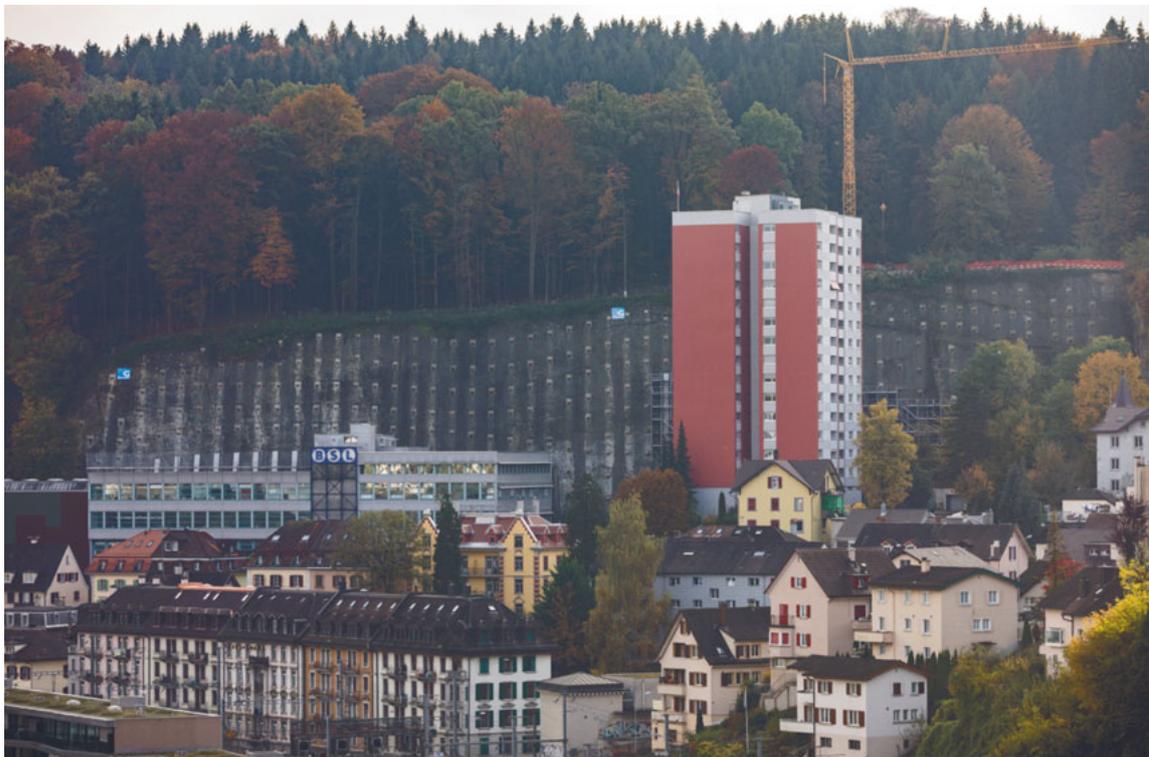
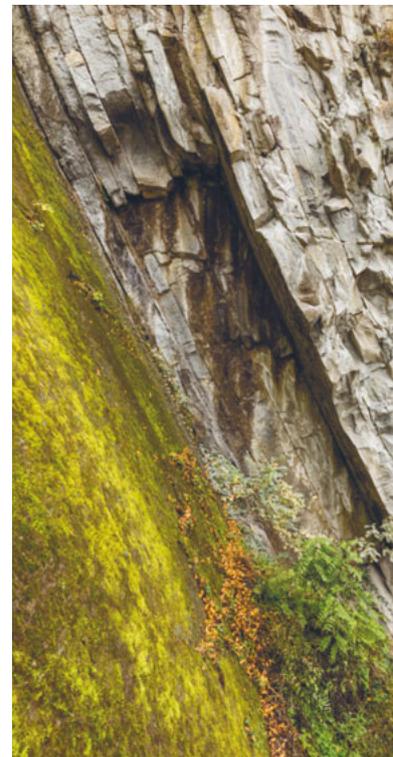
Die Sanierung der Sagenmatt-Felswand war sogenannter Spezialtiefbau und die Baustelle entsprechend spektakulär. Unter anderem wird die Wand nun mit über 20 Betonriegeln gestützt.

Die Baustelle war spektakulär, auch, weil sie «von oben» bedient wurde. Hinter dem Gebäude Sagenmattstrasse 7 wurde ein Kran aufgestellt, der die Baustelle belieferte, und die Spezialisten hingen für ihre diffizilen Arbeiten an Seilen gesichert in der Wand. In den letzten Monaten wurden 330 Löcher gebohrt und 10 bis 15 Meter lange Stabanker in den Fels eingebaut. Total 23 vertikale Betonriegel und 22 Longarinen als horizontale Aussteifungen gewährleisteten bei den gefährdetsten Stellen eine optimale Lastenverteilung und geben dem Hang quasi ein stützendes Korsett. Die Betonriegel sind 80 Zentimeter breit und bis zu 11.5 Meter lang.
